## Prévention des chutes de hauteur

### Flash AT : Chute mortelle au travers d'un skydome

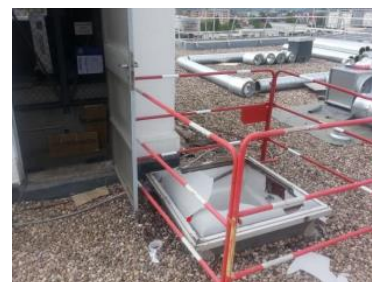
Lors du déplacement avec le matériel, la victime chute à travers le skydome situé le long de l'acrotère. La victime a fait une chute de 6 mètres sur le crâne.

## 2. Les mesures de prévention : Que fallait-il faire ?

En premier lieu, réaliser une évaluation des risques, notamment sur le risque de chute de hauteur.

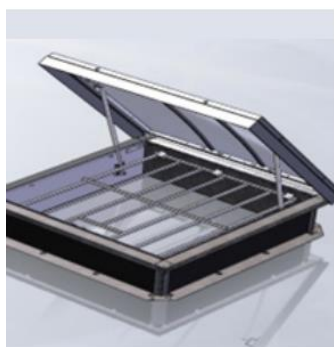
**Mesure de protection 1 :**

Mise en place d'une grille en sous-face

- des grilles en sous-face (avec une résistance 1200 joules)
- ou des garde-corps.

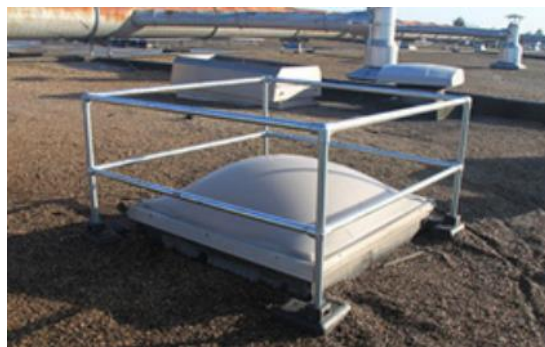
**Mesure de protection 2 :**

Mise en place de garde-corps
